# 新兴中部矿业有限公司地块土壤污染状况 详细调查报告

编制单位： 武汉中地大环境地质研究院有限公司

二〇二二年三月

项目名称：新兴中部矿业有限公司地块土壤污染状况详细调查项目

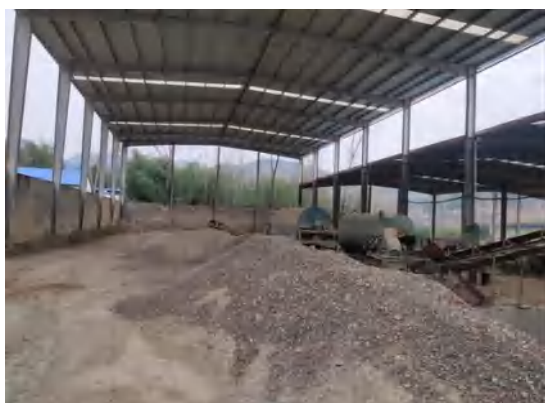
破碎车间堆放的碎石

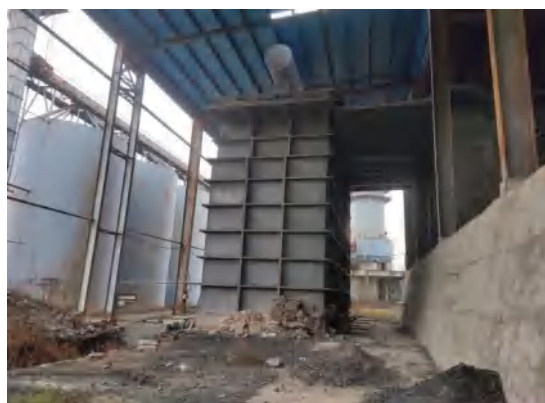
立窑和烟煤堆放区周边堆放的煤渣

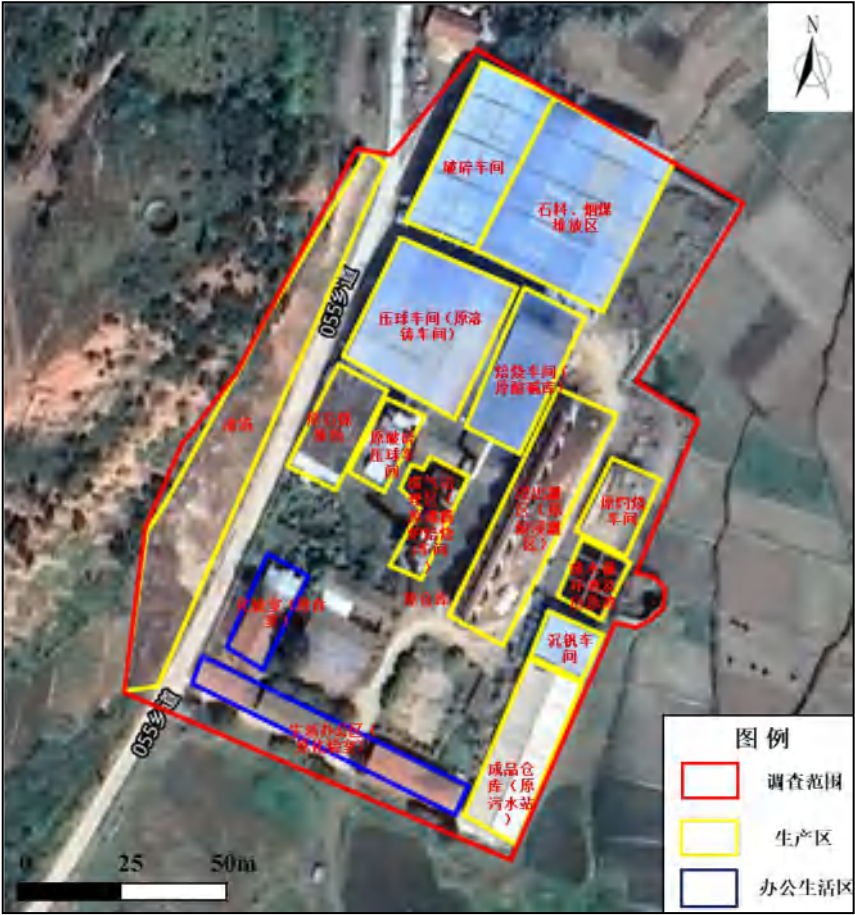
图 4.1-4 企业功能分区

结合地块平面布置图、现场踏勘情况以及企业负责人提供的相关信息，地块功能区分布情况如下图 4.1-4 所示，地块功能区变迁情况如下表 4.1-1 所示：

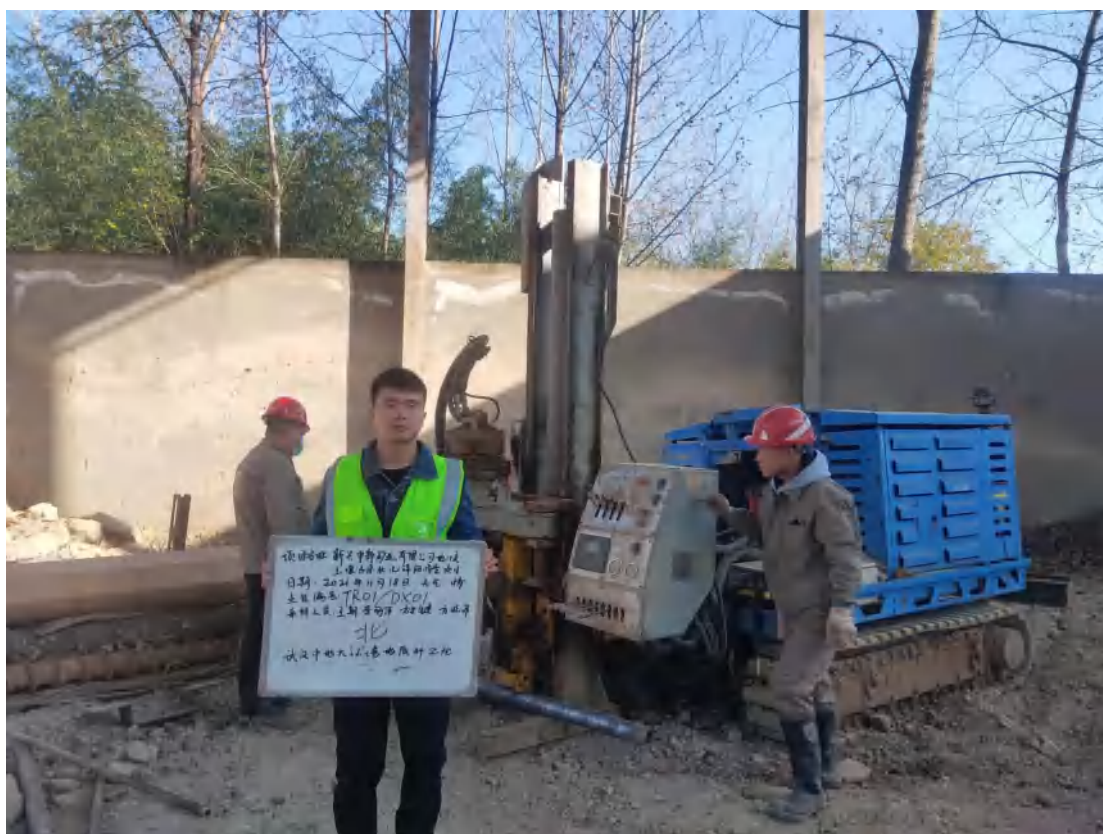
图 5.5-2 GY-SR90 环境专用钻机

土壤的采集以机械钻孔为主，人工挖掘为辅。部分点位在设备无法到达的情况下，人工挖掘采样槽，然后用采样铲或采样刀进行采样。本次调查土壤取样钻探委托专业钻探公司，采用土壤地下水环境专用钻机，型号为 GY-SR90，在专业人员的指导下进行钻探工作。土壤和地下水取样专用环境钻机可用于土壤地下水取样、土壤修复等，土孔钻探采用直径 89mm 的钻杆和直径 53mm 的取土管。

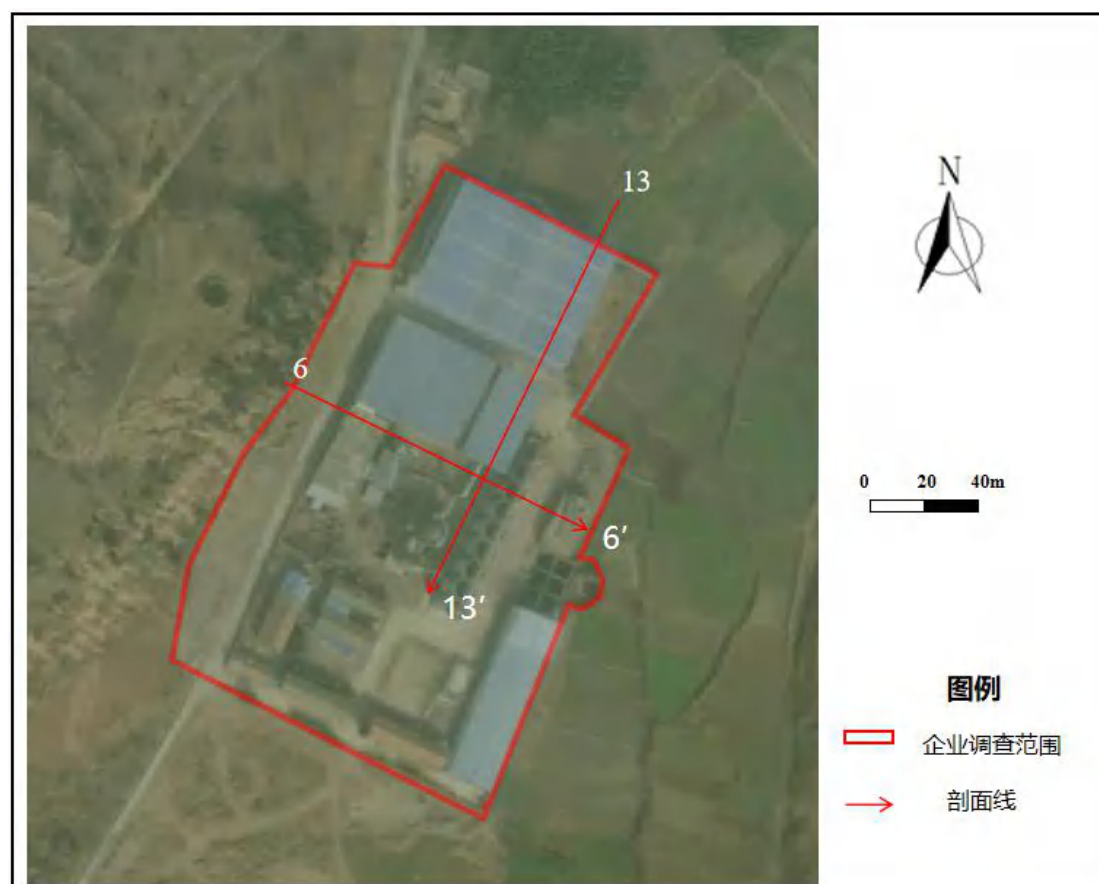
图 7.1-1 地块内浸出罐区剖面图

结合《新兴中部矿业有限公司厂房岩土工程勘察报告》以及现场土壤钻探情况，在地块中偏东分布有卵石层，为原先古河道冲积而成，流向为自北向南偏东。地块西侧渣场区原为山体开挖，在渣场区南北两侧土壤性质为红褐色泥质粉砂岩，含水率较低；渣场中部为粉质粘土，含水率较高。根据地块地下水含水介质、富存条件及水动力学特征，地下水主要为上层滞水和孔隙潜水两种类型。

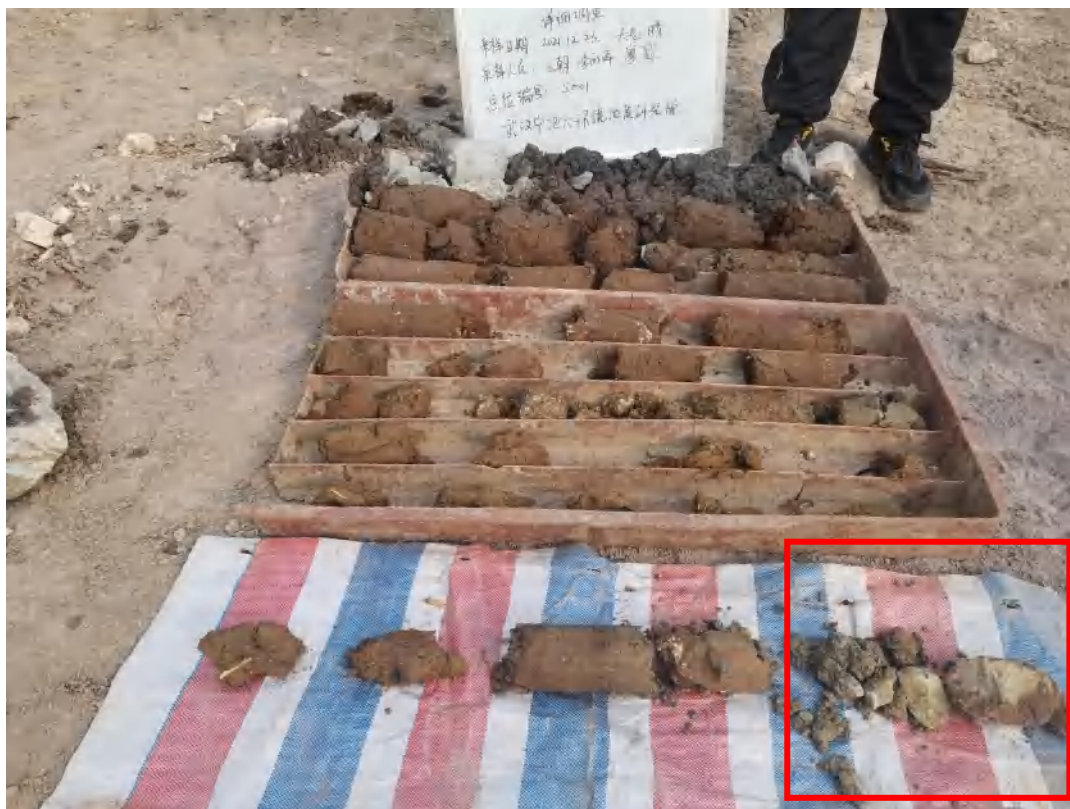
图 9.1-7 点位 S001（原 TR10）岩芯图

S001（10.5m）（原 TR10）点位钒浓度仍超 GB36600-2018 中第一类用地筛选值，根据现场钻探情况，该点位钻探至 10.5m 时已为风化基岩，认为已探至该点位的最大污染深度，S001（10.5m）点位岩芯情况如下图所示：
